# INFORME DEL TRATAMIENTO DE CONSERVACIÓN Y RESTAURACIÓN DE LA IMAGEN DE SAN ISIDRO LABRADOR

La imagen del Santo se encuentra en el Santuario de Ntra. Sra. de la Piedad de Iznajar.

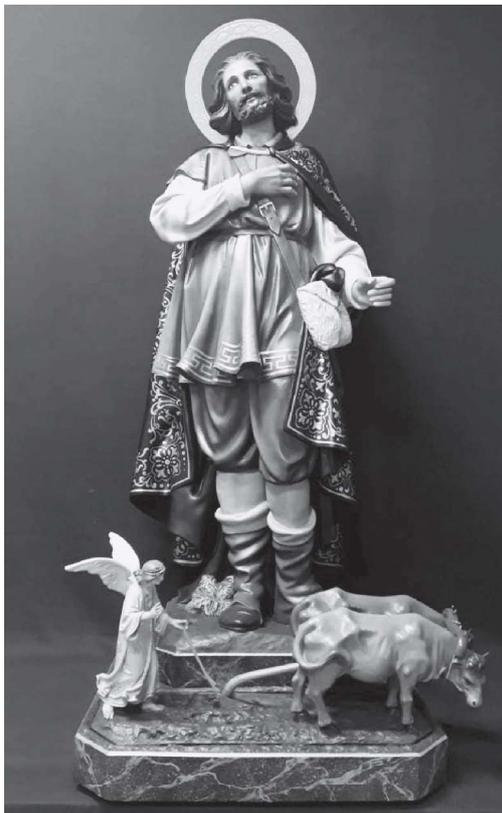
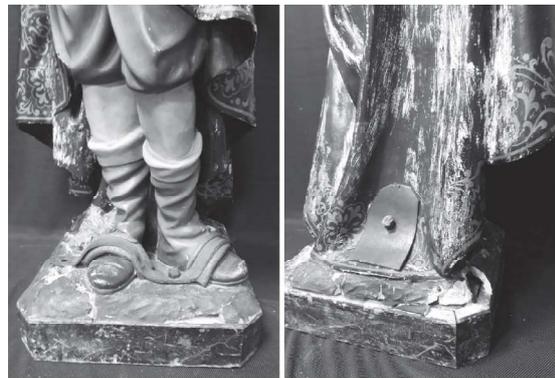
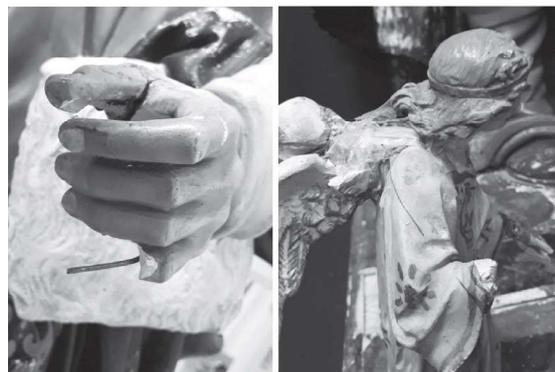
Se observa que en las piezas se daba siempre una elevada alteración en las zonas de unión de las peanas con todas las figuras, esto sin duda es debido a un uso poco responsable, no se debe olvidar que la imagen es de yeso adherida a madera y unos movimientos bruscos conducen a fracturas. En la imagen se apreciaban algunas pérdidas de volumen que afectan a la lectura estética de la obra. Uno de los dedos del Santo se había perdido y el resto de la mano se había partido y había sido pegada de manera poco acertada. Faltaba una mano del Ángel y la otra había sido pegada de manera similar a la anterior. Las alas presentaban una alta inestabilidad y habían perdido toda la unión quedando sujetadas con cuerdas. Faltaba además una pata completa de uno de los bueyes, así como notables partes de las demás, quedando los animales en completa

*Imagen restaurada (a la izquierda) y detalles antes de la restauración*

inestabilidad. La zona inferior de rocas presentaba múltiples faltas de material.

Toda la zona inferior del santo había sido intervenida con anterioridad acoplándole unas pletinas, atornilladas, de hierro de gran grosor y peso. En la zona trasera otra gran pletina uniendo la imagen a la peana.

- Se procedió a la retirada de las placas de sujeción de pies y zona trasera para poder determinar al alcance de los daños. Se ha procedido a buscar un sistema de fijación menos llamativo, colocando tornillos y dejándolos ocultos en determinadas zonas. Además se han readherido mediante resina epoxídica todas aquellas zonas que lo precisaban.

- La Reintegración volumétrica de las zonas que faltaban han consistido en el dedo faltante del Santo, una mano completa del Ángel, parte de un pie, numerosas pezuñas de los bueyes y una de las patas completas. Además, con respecto al relleno de la zona de rocas también se ha procedido a su recuperación. Con respecto a la mano fracturada del Santo se podía ver que estaba reforzada internamente con fragmentos de metal que debido a su oxidación, aumentó su volumen. Los metales féreos vistos, han sido tratados con inhibidor de oxidación y se han sellado los volúmenes faltantes.
